المدائن

١٩٧٣ - ١٩٧٥

اعمال تشييد اسس الواجهة الساقطة للطاق

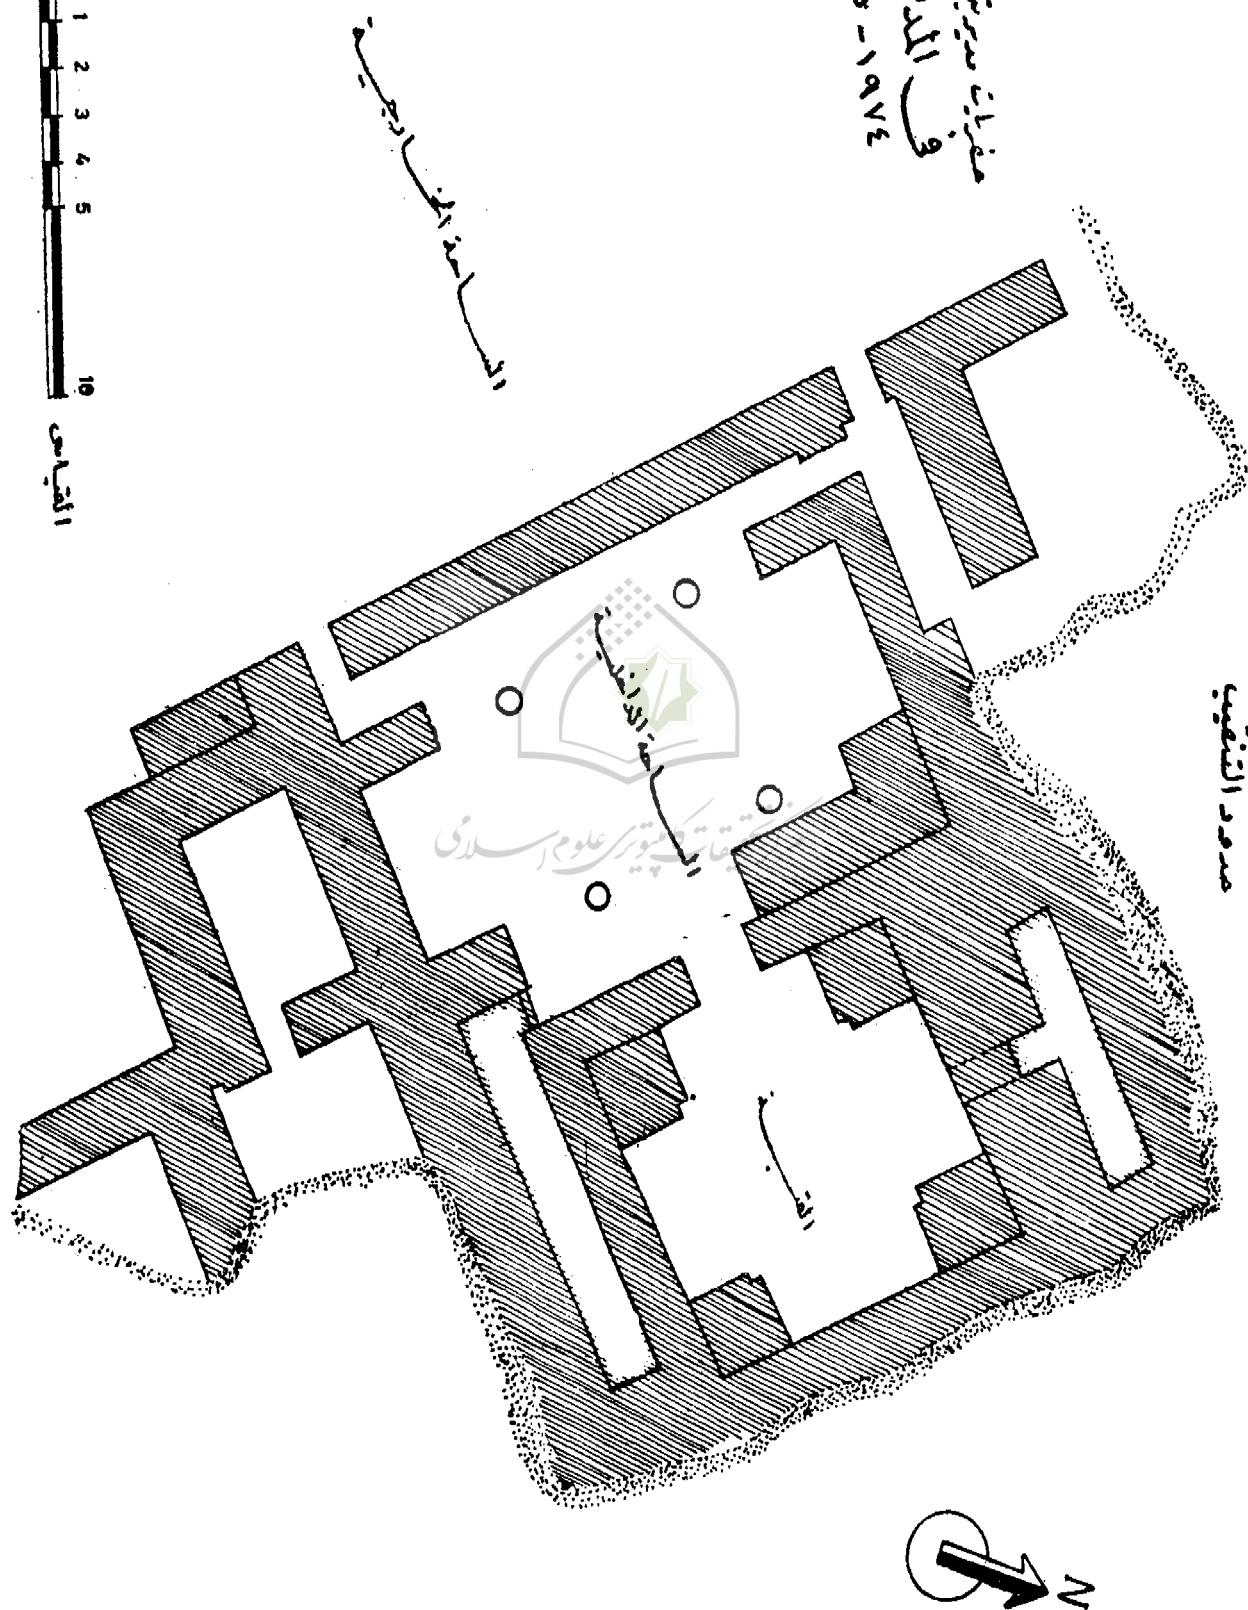
يشمل مخطط البناء المكتشف ساحة كبيرة مبلطة بالجص بسمك ١٥-١٧ سم (مخطط - ١) وقد كسر هذا التبليط في عدة أماكن نتيجة لحفر القبور في الأزمنة المتأخرة (اللوح ٢ ب) . وهذه الساحة ترتبط بساحة أخرى داخلية ذات أربعة اعمدة ينفذ إليها بواسطة مدخلين قياس عرض كل منها ٨٠ سم . ويبدو ان الساحة الداخلية كانت في الأصل مبلطة بالجص ايضاً غير ان المستوطنين المتأخرین استخدموها كسر الطابوق في التبليط كما ذكرنا سابقاً وقد شملت التبليط المتأخرة ايضاً قواعد الاعمدة التي تعود الى زمن الطبقة الأولى . حيث شيدت قواعد هذه الاعمدة من طابوق مبني بصورة عمودية . والاعمدة الاربعة في متوسط الساحة الداخلية مكونة مربعاً قياس

صلعه ٢٠ سم . وتتصل هذه الساحة بواسطه مدخل عرضه ١٧٠ سم بغرفة على هيئة صليب قياس ابعاده $٩٥\text{ سم} \times ٩٥\text{ سم}$. وهناك دخلات في رأس كل زاوية من زوايا الصليب الداخلي وهي عبارة عن حلبة بنائية ضلعها ٢٥ سم (مخطط ١) . ولقد تم العثور في داخل هذه الغرفة على انقاض من اللبن المترافق ولا بد ان هذا اللبن كان في الاصل يكون القبو الذي يعلو هذه الغرفة . ولهذه الغرفة ممران احدهما الى الجنوب الشرقي بعرض ١٣٠ سم وبطول ٨٧٠ سم ويظهر ان له مدخلان من الساحة ذات الاعمدة حيث وجدناه مقلقا بجدار مشيد باللبن . والآخر الثاني يقع الى الشمال الغربي للغرفة بعرض ١١٥ سم وبطول ٦ م ولم نجد له مدخلان غير ان فيه دخلة في الضلع الملحق للغرفة بعمق (١ م) وبعرض ٧٥ سم وربما تكون هناك فتحة في هذه الدخلة لتزويد القبة بالانارة . والبناء يكون وحدة بنائية متماسكة ، فالساحة الكبيرة والساحة ذات الاعمدة وكذلك القبة التي تشبه الصليب كل هذه الاجزاء ذات ارتباط وثيق بعضه بالبعض الآخر . اما الاقسام الثانوية من هذا البناء فتشمل على غرف وممرات تختلف من ناحية السعة . وقد قمنا بالكشف على بعض من تلك المرافق حيث لم تتمكن من تكملة العمل لوقوع هذه الحرارة التقى في بستان للاشجار الشمرة وذلك مما يحتاج الى تمويض مالي . وهذه البناء مشيدة كما ذكرنا باللبن وقد طليت جميع الجدران بمادة الجص . وما هو جدير بالذكر ان التقييمات اسفرت عن العثور على لقى اثرية ذات اهمية خاصة بالنسبة الى تاريخ هذا البناء وهناك زخارف جصية تم الكشف عن بعضها في الدفن ، كما
